MOBILITE INTERURBAINE ET SECURITE ROUTIERE LE LONG DE LA ROUTE NATIONALE N° 5 BÉKOKO-BANDJOUN (CAMEROUN)

INTER-URBAN MOBILITY AND ROAD SAFETY ALONG THE NATIONAL ROAD N° 5 BÉKOKO-BANDJOUN (CAMEROON)

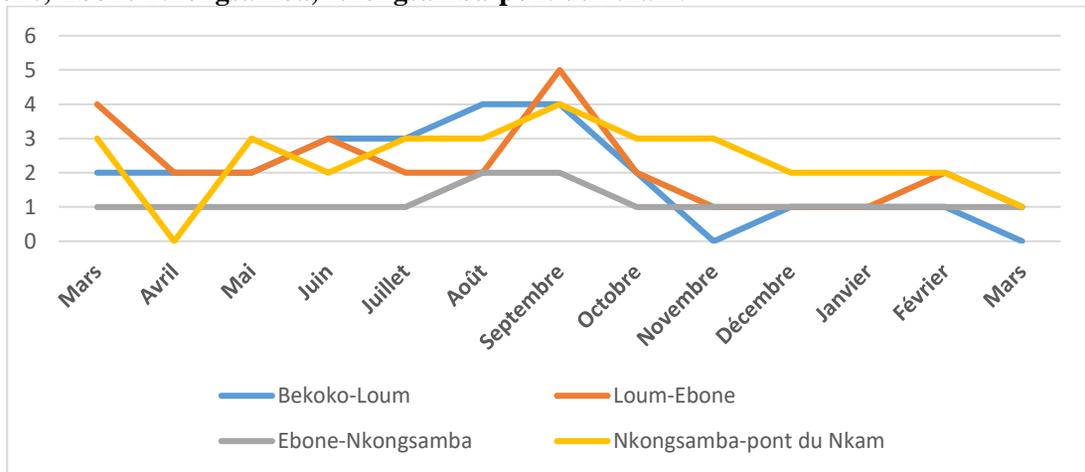
Graphique n°1 : Évolution mensuelle des accidents sur les sections Bekoko-Loum, Loum-Ebone, Ebone-Nkongsamba, Nkongsamba-pont du Nkam.

d'accidents. Toutefois, la distribution mensuelle du nombre de cas d'accidents recensés permet de noter une évolution en dans de scie (Graphique n°1). En s'appesantissant sur les cas d'accidents survenus sur les sections Bekoko-Loum, Loum-Ebone, Ebone-Nkongsamba, Nkongsamba-pont du Nkam, il ressort que le nombre d'accidents enregistrés augmentent à partir du mois d'août et atteignent cinq accidents durant le mois de septembre (Graphique n°1). L'explication la plus plausible et mise en avant par les services de gendarmeries et le Groupement Régional de la Voie Publique de l'Ouest à Bafoussam se rapporte à l'intensité importante du trafic durant les mois d'août, septembre et octobre. En effet, le trafic en cette période est intense du fait de la rentrée scolaire (septembre), universitaire (octobre) et la tenue des réunions et congrès de famille dans la région de l'Ouest-Cameroun.

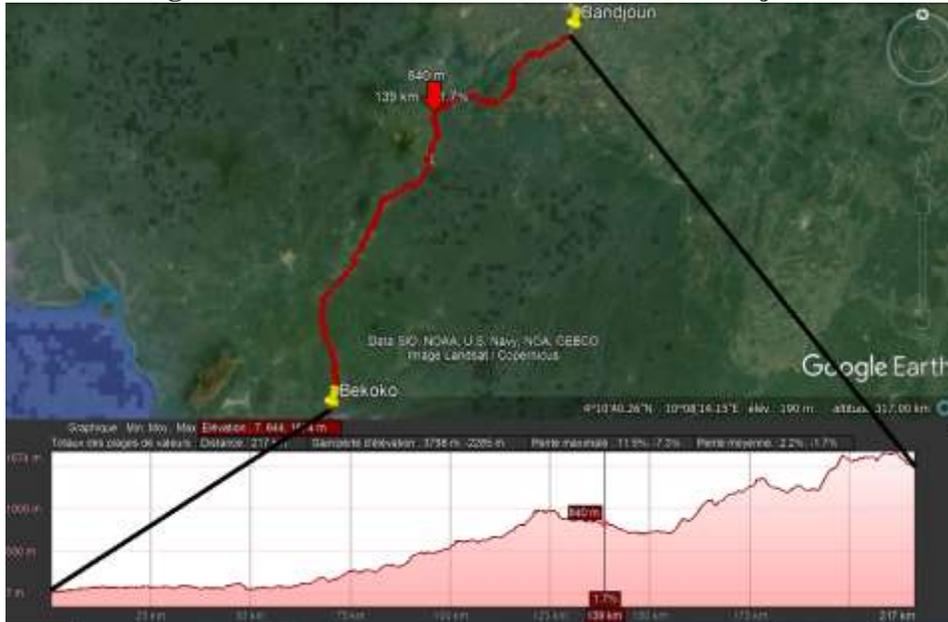
Figure n°1 : Profil du tracé de l'axe Békoko-Bandjoun

(2396 m). Avec un écart d'altitude d'environ 1600 m entre Békoko et Bandjoun, contourner la difficulté du relief a abouti à un tracé de route au caractère sinueux et tortueux (figure n°1).

Le caractère sinueux et tortueux traduit de fait la présence de nombreux virages dangereux le long de son tracé. Ils constituent des facteurs de risque à la survenue d'accidents. A partir des balises d'annonces de virage levées au GPS le long du tracé, les résultats mettent en évidence

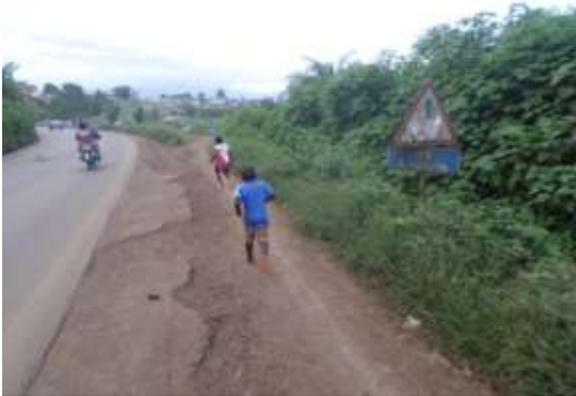
Photo n°1 : Virage accidentogène dans la ville de Melong

l'existence de 202 virages et double virage dangereux le long du tracé (Tableau n°2). Dans nombre de cas d'accidents recensés, l'amorce du virage en vitesse, sur une chaussée défectueuse, par un conducteur fatigué ou du fait du brouillard conduit à des accidents mortels (photo n° 1).

Il faut par ailleurs signaler qu'en cas de faible visibilité du fait du brouillard et de la présence de la végétation, ces virages sont une potentielle source de collision de véhicules venant dans le sens opposé. S'il est vrai que la sinuosité du tracé (du fait de la topographie) et le caractère technique de l'infrastructure influencent sur la survenue d'accidents, il

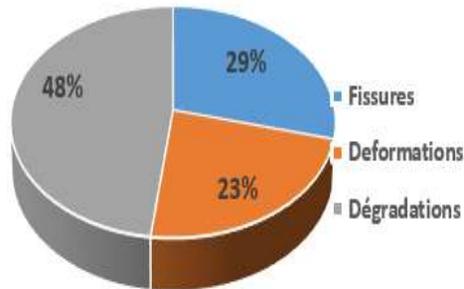
Graphique n°2 : Distribution des pathologies de la chaussée répertoriées sur l'axe Békoko-Bandjoun

Le défaut d'entretien et de renouvellement du bitume de cette infrastructure conduisent à la prolifération de nombreuses formes de dégradation de la chaussée à l'origine des accidents de la circulation routière. Les formes identifiées et susceptibles d'être à l'origine d'accidents sont de trois types à savoir : les fissures, les déformations et les dégradations (Graphique n°2).

Les fissures représentent 29 % des pathologies répertoriées sur la route nationale N° 5 Bekoko-Bandjoun. Ce sont les fissures longitudinales de niveau moyen (20 %), de niveau majeur (34 %) et en carrelage (46 %) (Photo n°2). La prolifération de ces fissures accroît le risque d'accidents. En effet, à la moindre inattention, l'effet tremblant produit par ces fissures conduit généralement à une direction non désirée par le conducteur.

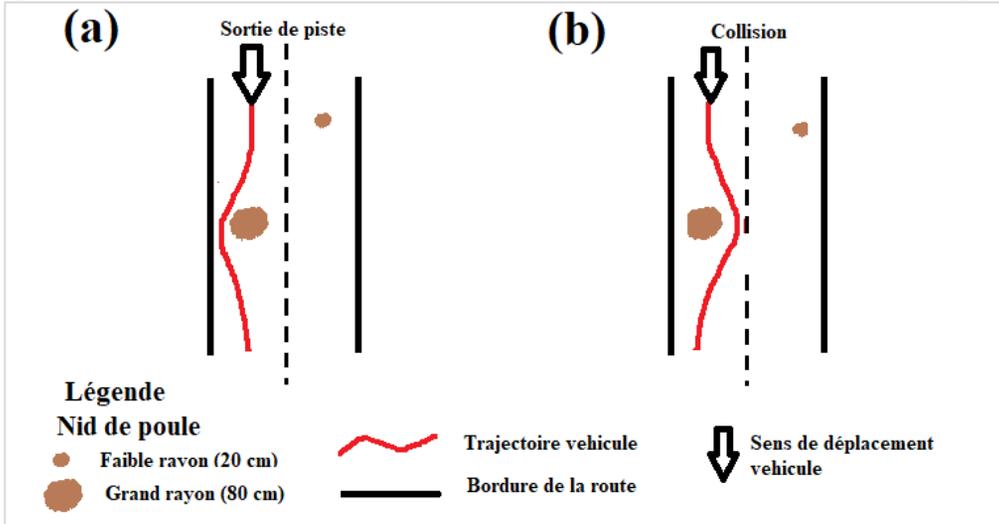
Figure n°2 : illustration de la trajectoire d'un véhicule franchissant un nid-de-poule

L'illustration de la trajectoire des véhicules esquivant un nid-de-poule majeur l'expose à deux situations. La première est une sortie de piste de la chaussée pouvant occasionner la bousculade d'un riverain ou un dérapage. La seconde est un contournement du nid-de-poule en circulant sur la voie de sens opposé d'où le risque de collision dû au non-respect du couloir de circulation comme l'atteste cet usager :

La troisième forme de dégradation de la chaussée observée est le défaut de l'enrobé et la perte du revêtement. Cette forme de dégradation qui s'identifie par les nids-de-poule est la plus représentée (48 %). Les nids-de-poule se caractérisent par des dégradations localisées du revêtement sur toute son épaisseur formant des trous de la forme généralement arrondie, au contour bien défini, de taille (20 à 80 cm de rayon) et de profondeur (10 à 15 cm) variables. En pratique de conduite, il est dangereux pour les conducteurs d'esquiver les nids-de-poule lorsque le véhicule circule à une vitesse élevée (50 km/h). Les manœuvres effectuées pour franchir un nid-de-poule conduisent généralement à une sortie de piste ou à un frottement voire une collision avec un autre usager (Figure n° 2). C'est la principale forme de dégradation de la chaussée incriminée lors de la survenue des accidents de la circulation le long de la section Békoko-Bandjoun.

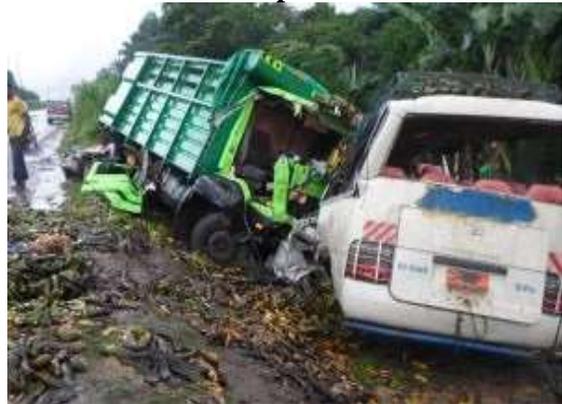
Photo n°3 : situation de collision du fait de l'existence de nids-de-poule sur la route

Ce dernier à bord de son bus doit éviter au maximum les obstacles en violant quelques fois les règles de conduite. Au niveau de la bananeraie de Penja, le constat est le même, la route est jonchée de nids-de-poule et même les passagers ne restent pas insensibles face à cette situation (Cameroun Web, 2016). Les gigantesques nids-de-poule et crevasses qui jonchent cette route à grande circulation sont à l'origine de la plupart des accidents meurtriers de la route qui y surviennent (Photo n°3).

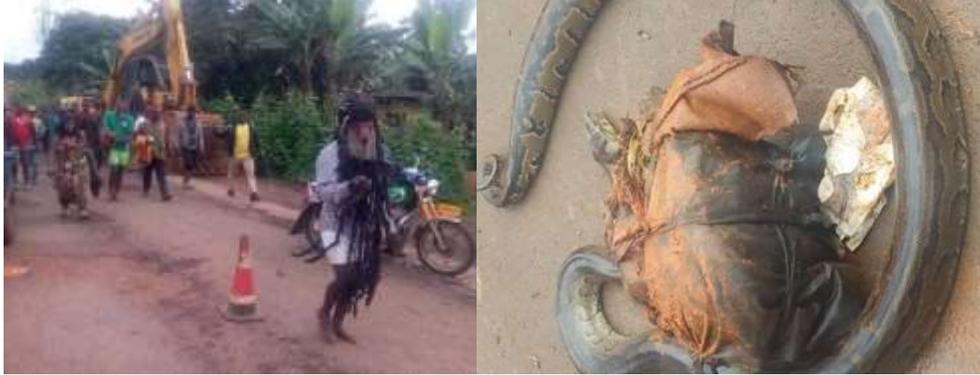
Planche n°1 : Serpent à l’origine de la coupure de la route à Batcho

la route (planche n° 1). Le cas le plus récent sur cet axe remonte à 2019. En effet, suite à une dégradation au lieu dit lycée technique de Batcho

(entre Bafang et Bandja), la route a fini par céder et le bitume a été coupé en deux.

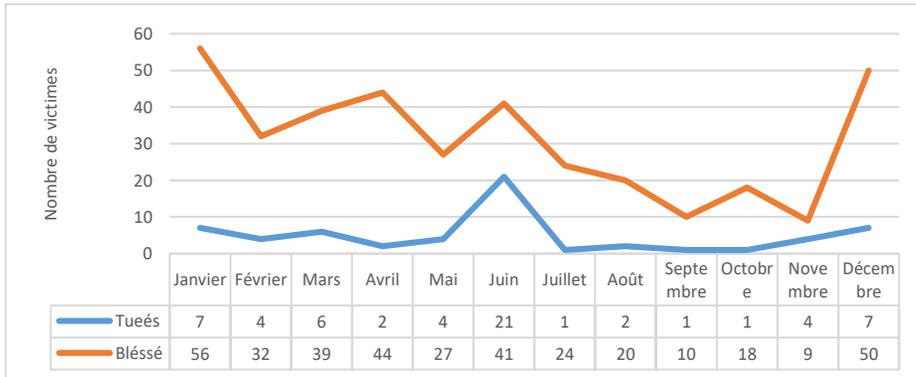
Graphique n°3 : Variations mensuelles des victimes d’accidents

Les accidents de la circulation routière le long de l’axe Békoko-Bandjoun entraînent des dégâts corporels sur les victimes (Graphique n°3), car plusieurs d’entre elles y laissent leur vie et ce sont des familles qui en souffrent. Par contre, celles ayant échappé à la mort gardent des séquelles handicapantes. Ces séquelles peuvent induire la perte de la capacité de production des victimes, les victimes se retrouvent plongées dans une douleur profonde. De fait, tout n’est plus comme avant l’accident, les victimes sont modifiées physiquement et abandonnées à leur sort, car marginalisé par leurs familles et même par la société.

Dans notre étude, nous avons constaté une évolution en dents-de-scie du nombre de victimes d'accidents de circulation que ce soit en termes de personnes tuées que de blessées. Il y a des périodes de l'année où il est enregistré un
